Malmö Live, ej tillgängligt, svårt att hitta de ganska små hissarna dörrarna till P-garaget begränsat tillgängliga, betalautomater ej tillgängliga

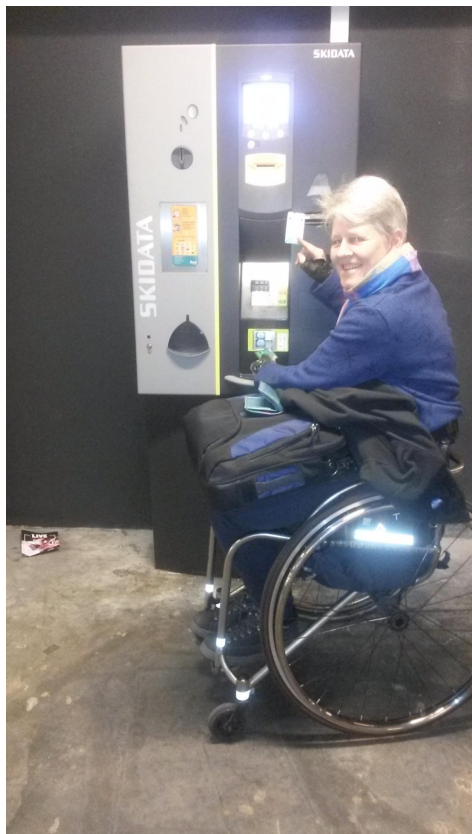
Utöver att Parkeringsgaraget endast gick att nå via hotellet så går det inte att betala för den som sitter i rullstol eller är kortvuxen. Jag kan p.g.a.

axelproblem ej lyfta mina armarna över axelnivå. Det innebär att jag inte kan betala i automaten, eftersom jag inte kan mata in P-biljetten, och ännu mindre nyttja knapparna och skärmen som finns ännu högre upp.

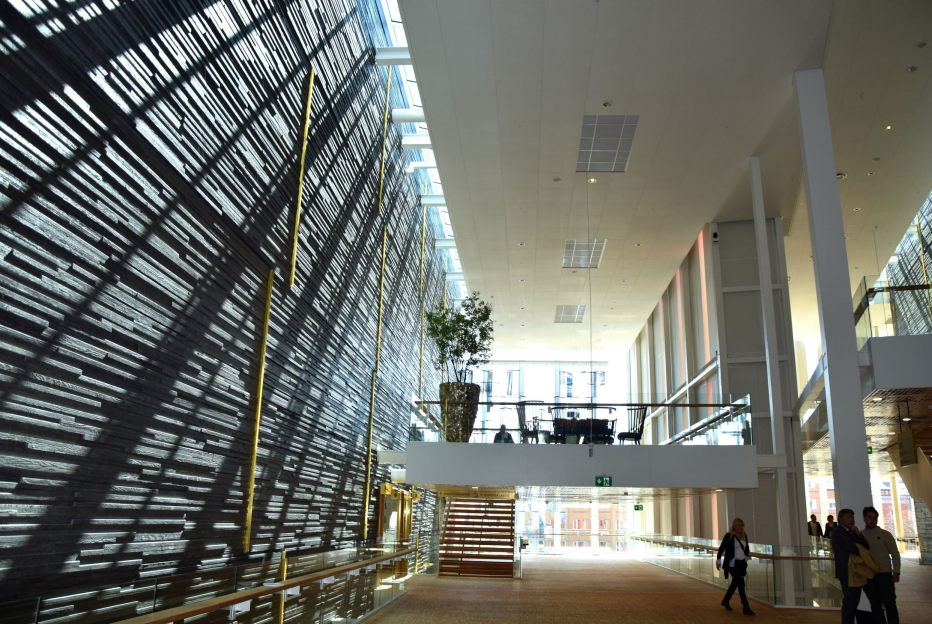
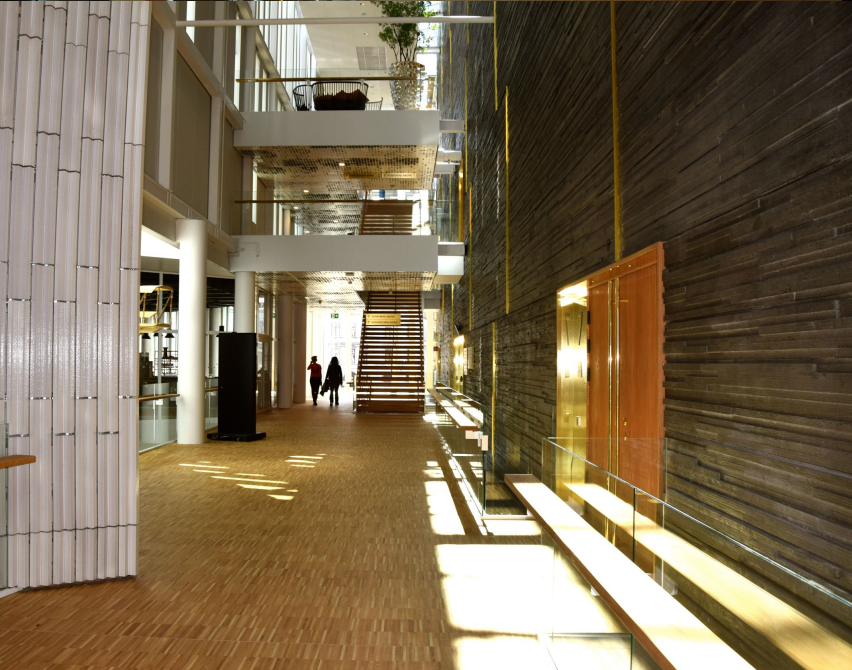
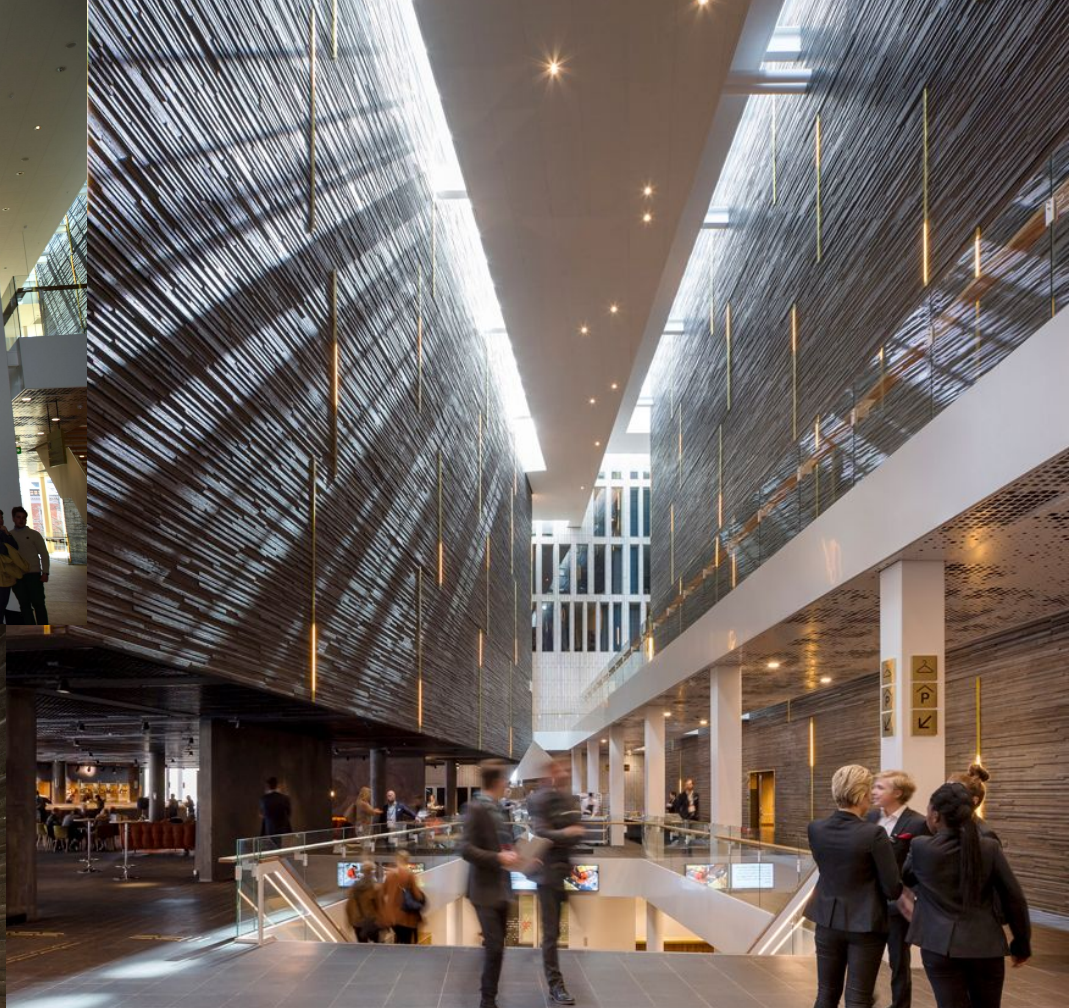
Hissarna i konferensanläggningen var svåra att hitta under MR dagarna då skyltningen sitter för högt och färgerna var i samma stil som hela byggnaden, så kontrast saknades och det var ganska mörkt inne.

Det fanns även något “ledstråk” för synskadade att följa som slutade i ingenstans (en pelare).

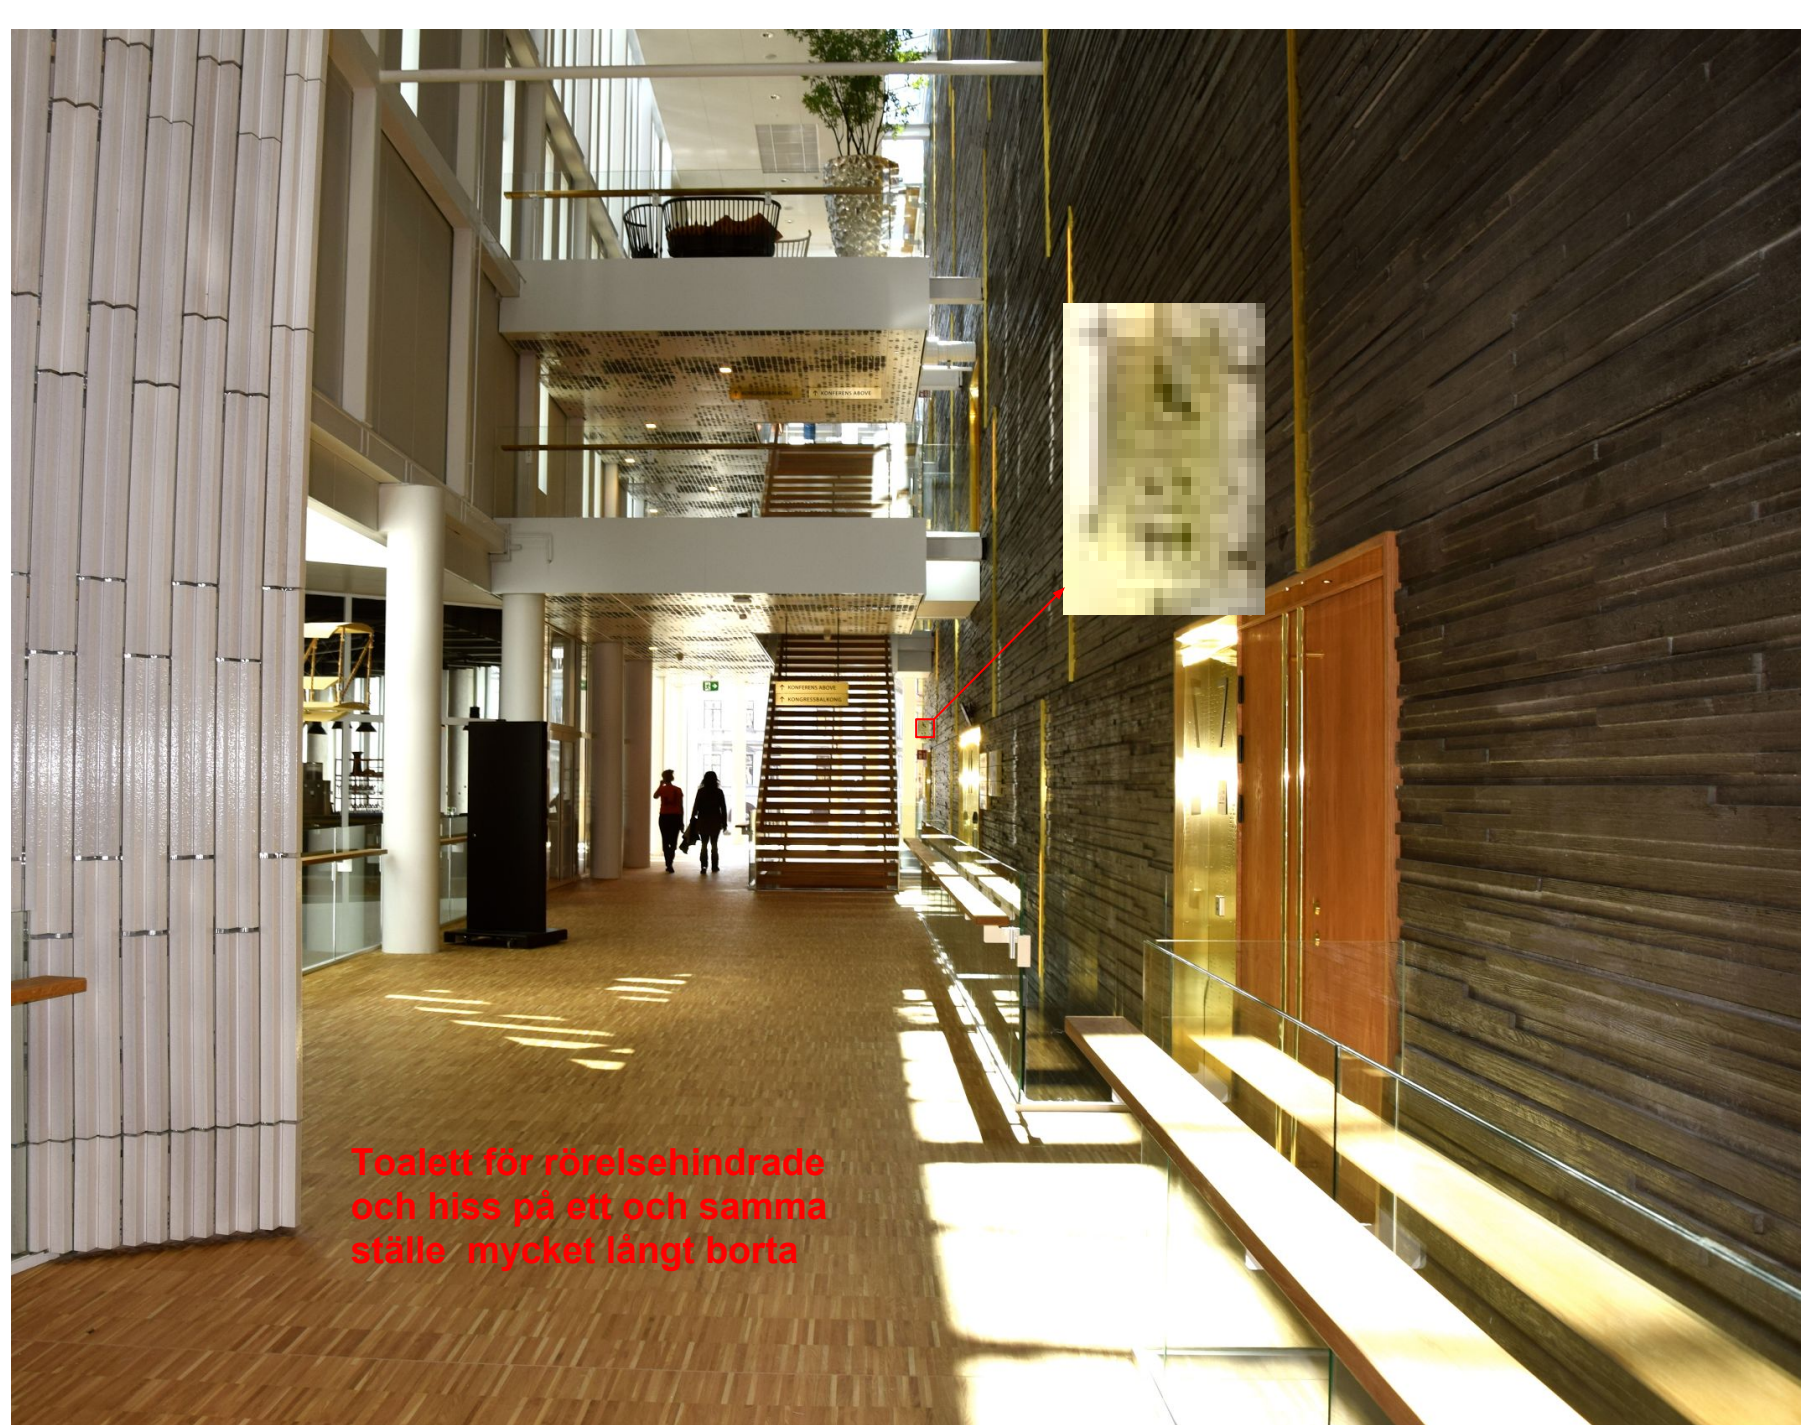
Svårt att hitta hisskyltarna

Huset verkar byggt för att använda trapporna, vid trapporna finns det inga skyltar om var hissarna finns. Skyltarna verkar endast finnas vid hissarna. De hissar som finns är ganska små som gör att om man är i en grupp kan man inte åka tillsammans och ett utanförskap skapas. Kring storleken är det maximalt plats för två manuella rullstolar och två personer. På MR-dagarna var det många funktionshindrade och uppstod det väntetider p.g.a. bristen på hissarna (efter man hade hittat var de fanns).

**Toalett för rörelsehindrade
och hiss på ett och samma
ställe mycket långt borta**
